# 巻末資料-1：舗装個別施設計画

## 1 設計概要

### 1-1 舗装の現状と課題

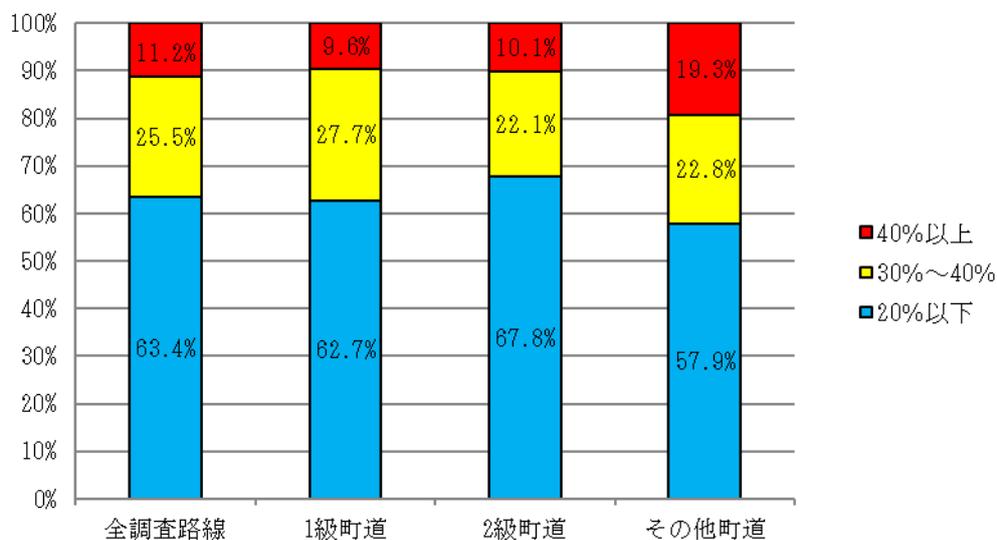
図 1-2 道路種別ごとのひび割れ分布図

1級町道で19.9%、2級町道で18.0%、その他町道で18.6%である。対象路線全体の平均ひび割れ率は19.1%であった。

損傷レベル大に該当する調査延長は、1級町道で5,479m(9.6%)、2級町道で2,638m(10.1%)、その他町道で2,786m(19.3%)である。

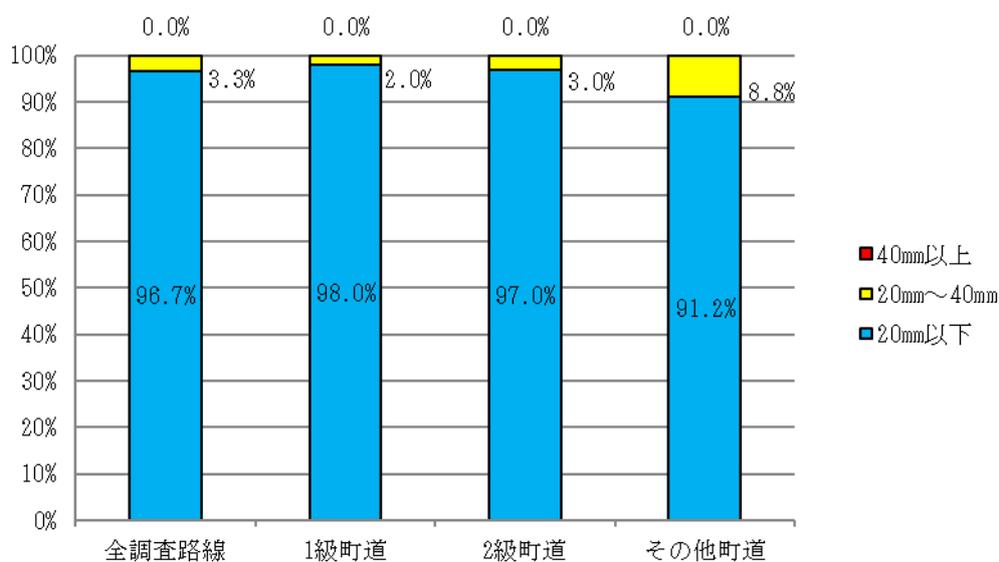
図 1-3 道路種別ごとのわだち掘れ分布図

1級町道で10.7mm、2級町道で11.3mm、その他町道で10.6mmである。

対象路線全体の平均わだち掘れ量は10.7mmであった。

対象路線全体で損傷レベル大に該当する箇所は存在しない。

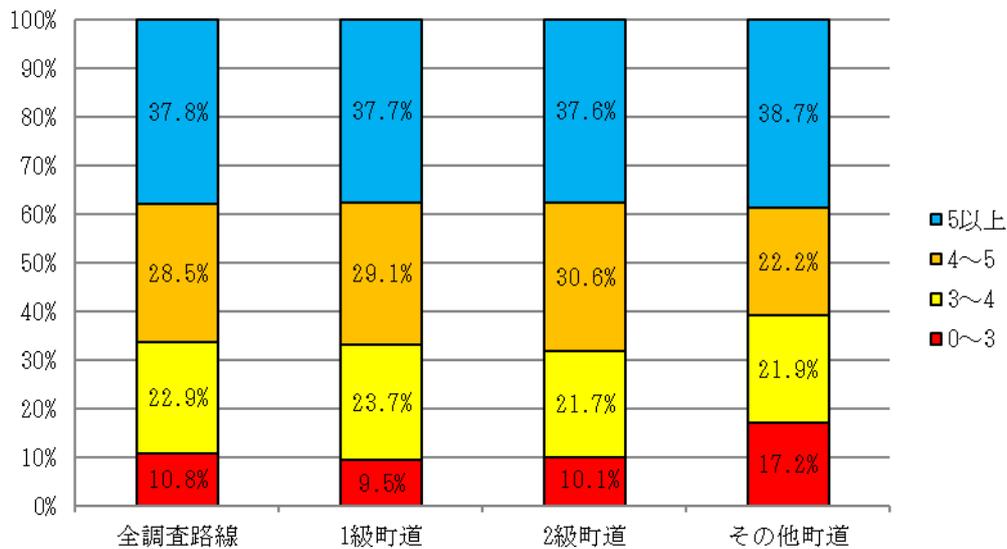
図 1-4 道路種別ごとの MCI 分布図

MCI は、1 級町道で 4.5、2 級町道で 4.6、その他町道で 4.8 である。  
対象路線全体の平均 MCI は 4.6 であり、概ね適正な管理水準である。

ただし、早急に補修が必要である MCI3 以下の調査延長は、1 級町道で 5,401m(9.5%)、2 級町道で 2,638m(10.1%)、その他村道で 2,476m(17.2%)である。
